## TINJAUAN FUNGSI DAN EFEKTIVITAS LANTAI VINYL PADA INTERIOR LOBBY GEDUNG B PERSADA HOSPITAL MALANG

Ghani Fauzan Arrasyidin<sup>1</sup>, Iyus Kusnaedi<sup>2</sup>

<sup>1,2</sup> Studi Desain Interior, Fakultas Arsitektur dan Desain, Institut Teknologi Nasional, Bandung

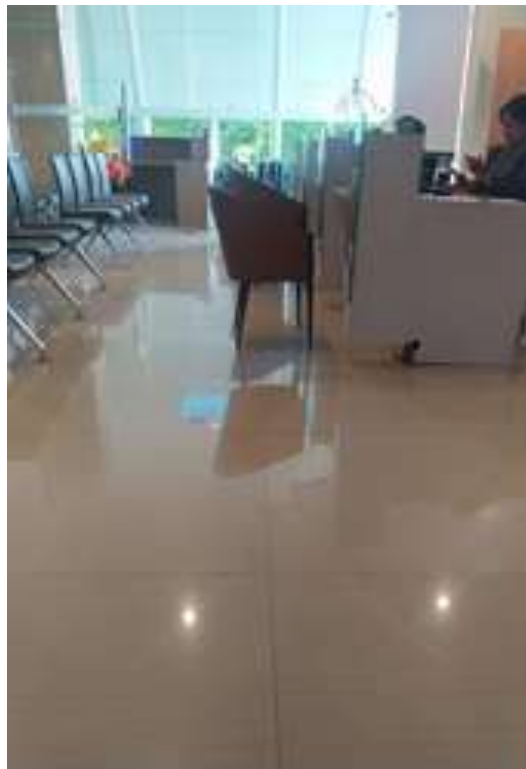
Lobby Persada Hospital Malang merupakan area publik yang digunakan sebagai tempat aktivitas pelayanan administrasi dan informasi. Selain itu area *lobby* Persada juga digunakan sebagai ruang tunggu dan santai untuk pengunjung dan pasien. Kondisi lantai *lobby* gedung B Persada *Hospital* menggunakan material granit alami homogen putih berukuran 60x60 cm.

Gambar 1 Kondisi eksisting lantai *lobby* Persada *Hospital* Gedung B  
(Sumber: Dokumentasi penulis, Juli 2025)

Lantai granit yang digunakan pada eksisting *lobby* Persada *Hospital* sudah cukup berumur sehingga perlu dilakukan pembenahan demi menunjang kinerja tenaga medis dan aktivitas pengunjung & pasien. Untuk itu perlu dilakukan strategi untuk penerapan lantai *vinyl* terhadap lantai *lobby* Persada *Hospital* Malang.

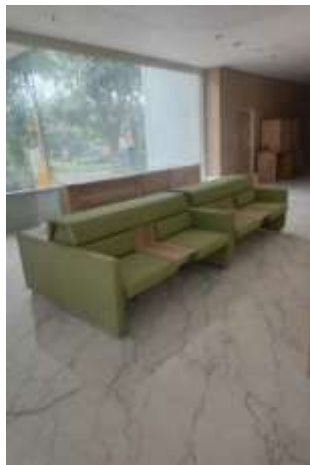
Penerapan vinyl lantai pada lobby Persada Hospital Malang telah dilakukan per 30 Desember 2025 di area lobby. Proses pemasangan vinyl lantai berlangsung selama 2 hari untuk waktu pemasangan dan 7 hari untuk waktu pengeringan sebelum dapat digunakan sebagai pijakan umum.

Gambar 5 Hasil pemasangan lantai *vinyl* di *lobby* gedung B Persada *Hospital* Malang  
Sumber: Dokumentasi penulis, Desember 2025

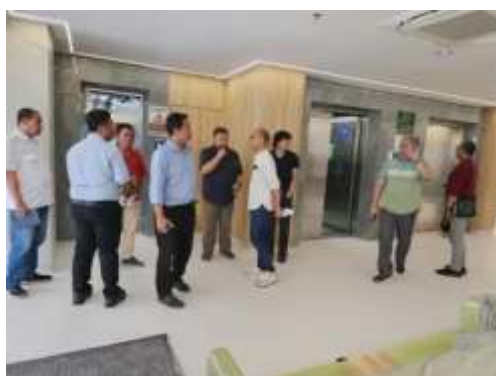
Gambar 6 Hasil pemasangan lantai *vinyl* di *lobby* gedung B Persada *Hospital* Malang  
Sumber: Dokumentasi penulis, Januari 2026

Hasil Penerapan material vinyl VCT pada area lobby Gedung B Persada Hospital Malang menunjukkan kesesuaian terhadap standar rumah sakit tipe B. Berdasarkan Permenkes No. 3 Tahun 2020, material lantai pada fasilitas pelayanan kesehatan harus memenuhi aspek keselamatan, kemudahan perawatan, serta higienitas. Selain itu, standar (Joint Commission International, 2024) menekankan pentingnya material interior yang mendukung keselamatan pengguna dan kemudahan pemeliharaan. Hal ini, terlihat pada gambar 5 dan 6 bahwa lantai *vinyl* pada interior lobby Persada Hospital Malang tahan terhadap aktivitas kerumunan dan memiliki unsur estetika visual yakni membuat ruang *lobby* terlihat elegan.

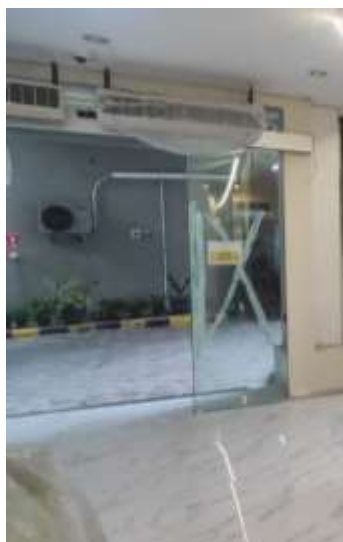
Gambar 7 Gap antara ramp dan lantai vinyl pada pintu masuk Lobby Persada Hospital  
Sumber Dokumentasi Penulis, Januari 2026

Selain itu material VCT juga rentan terhadap kondisi basah yang dimana hal ini dapat menyebabkan terjadinya penempelan bercak dan noda pada permukaan lantai serta memungkinkan terjadinya kontaminasi bakteri terhadap aktivitas penghuni rumah sakit Persada. Temuan gap pada pintu masuk Lobby Persada juga menunjukkan resiko keselamatan kerja dan keselamatan bagi pasien kursi roda dan umum. Hal ini merupakan pelanggaran terhadap prinsip aksesibilitas dan keselamatan pasien yang diamanatkan oleh standar kesehatan nasional maupun internasional. Area pintu masuk merupakan titik transisi utama dengan sirkulasi yang sangat padat dan krusial bagi operasional rumah sakit.

Kondisi ini diperparah oleh karakteristik teknis material VCT yang ditemukan rentan terhadap kelembapan dan kondisi basah, yang mana frekuensinya cukup tinggi di area pintu masuk. Penumpukan noda serta potensi kontaminasi bakteri pada celah tersebut secara langsung bertentangan dengan standar higienitas (Permenkes No.3 Tahun, 2020) serta kriteria keamanan dan kenyamanan ketat yang ditetapkan oleh (Joint Commission International, 2024).

Oleh karena itu, temuan celah tersebut menunjukkan bahwa meskipun pemilihan VCT memberikan efisiensi biaya awal, kegagalan dalam detail pemasangan di area transisi kritis justru menciptakan risiko keselamatan kerja bagi staf dan bahaya fisik bagi pasien. Hal ini menuntut adanya perbaikan struktural segera agar standar kualitas lingkungan fisik rumah sakit tetap terjaga secara paripurna

1. Celah fisik pada area transisi ramp harus segera ditutup menggunakan profil transisi (*transition strip*) yang presisi dan rata guna mengeliminasi risiko mekanis bagi pasien pengguna kursi roda maupun staf yang melakukan mobilisasi peralatan medis.
2. Prosedur pemeliharaan harus ditingkatkan melalui penerapan disinfeksi detail pada sela-sela nat secara harian serta penggunaan *sealant* anti-bakteri khusus untuk mencegah pertumbuhan mikroorganisme di luar jadwal *waxing* rutin
3. Pemasangan sistem keset transisi (*walk-off mats*) pada pintu masuk utama menjadi esensial untuk melindungi permukaan VCT dari paparan kelembapan dan noda yang dapat mengompromikan higienitas lantai
