ADAPTIVE REUSE PADA INTERIOR RUMAH BODRIE 1934 DI SURABAYA

Okky Gastri Kusumaningtyas¹, Agus Dody Purnomo²

^{1,2} Program Studi Desain Interior, Fakultas Industri Kreatif, Universitas Telkom

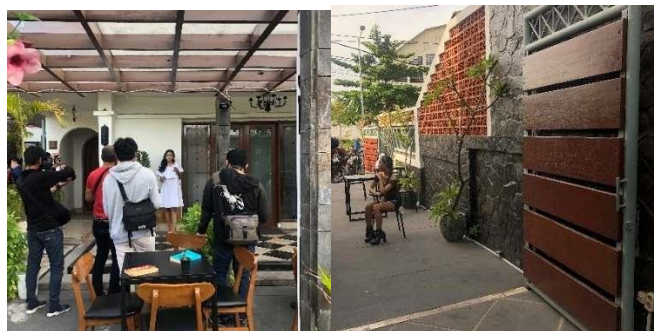
Gambar 4. Teras depan Bodrie 1934 Café & Studio lantai 1 yang di rubah menjadi café dan menjadi salah satu spot foto yang di pergunakan oleh komunitas foto
(Sumber : Koleksi Pribadi, 2021)

Dapat dilihat juga pencahayaan pada area café di siang hari menggunakan pencahayaan alami. Ceiling pada area ini memanfaatkan cahaya matahari yang masuk dari *special treatment* kanopi berbentuk modul-modul persegi berbahan twinlite semi transparan

dan frame yang terbuat dari bahan kayu yang kokoh. Sehingga membuat area café menjadi terang tetapi tetap memperhatikan penghematan energi yang baik untuk kesejahteraan lingkungan. Pada lantai area café menggunakan tegel dengan warna warna warm atau warna alami guna menyeimbangkan masuknya sinar matahari ke dalam ruangan, sehingga ruangan atau area tersebut tidak terasa panas. Didukung juga dengan dinding area café yang memakai material batu alam, kayu, dan cat dinding berwarna putih membuat keseluruhan ruangan secara alami menjadi lebih dingin.

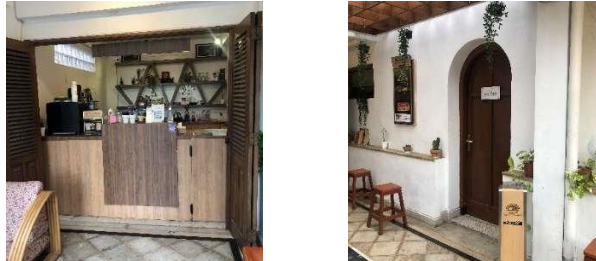
Gambar 5. Meja kasir bodrie dan suasana sekitar meja kasir 1934 Café & Studio lantai 1
(Sumber : Koleksi Pribadi, 2021)

Pada area dalam café terdapat meja kasir yang mempunyai fungsi aktivitas pemesanan, pembayaran, dan pengambilan makanan atau minuman yang telah di pesan oleh pengunjung. Meja kasir ini juga sekaligus menjadi pembatas antara ruang publik dan privat di Café Bodrie1934. Material yang di gunakan pada meja tersebut menggunakan plywood dengan *finishing* HPL berwarna krem dan coklat gelap pada *top table*-nya. Kemudian pada bagian dinding di salah satu sisi area cafe terdapat tambahan dinding timbul yang di pergunakan menjadi meja untuk makan dan minum beserta *stool* untuk duduk disebelahnya. Penambahan meja untuk kegiatan makan dan minum ini juga termasuk dalam pemaksimalan ruang interior suatu bangunan.

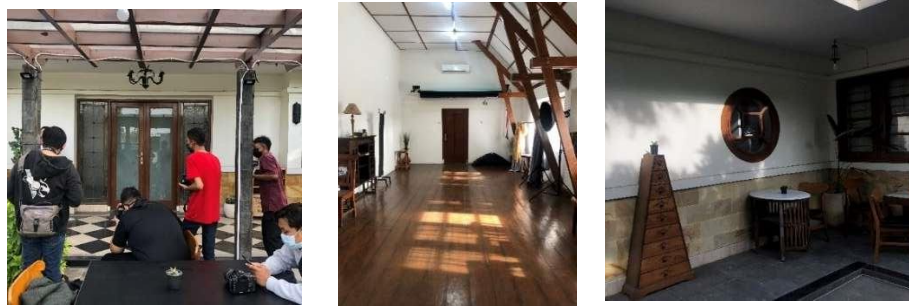
Selain pencahayaan alami Bodrie 1934 juga menambahkan pencahayaan buatan lampu led berwarna *warm* dengan armatur spotlamp yang cahayanya langsung menyorot ke sepanjang jalan kecil di sisi bangunan dan ada juga lampu led berwarna *warm white* dengan armatur *hanging lamp* berkonsep klasik Jawa. Sehingga membuat bangunan Bodrie

1934 sebagai warisan kolonial Belanda ini mempunyai suasana yang semakin hidup, hangat dan dapat membaur sesuai dengan lingkungan sekitarnya yang berlokasi di Indonesia khususnya di Pulau Jawa sehingga tidak menghilangkan konsep nusantaranya. Ditambah dengan penambahan speaker yang berguna untuk memanggil nama pemesan untuk mengambil pesannya di meja kasir, selain itu juga berguna untuk mendengarkan musik dan lainnya. Selain semua penjelasan di atas semua interior bangunan pada lantai bawah dan atas menggunakan material asli mulai dari kusen pintu, jendela lantai, dinding dan *ceiling* serta ornamennya. Material bangunannya sendiri banyak menggunakan batu alam, kayu, dan *tile*, sehingga dapat disimpulkan bangunan ini 87% presentase keasliannya.

Gambar 7. Suasana Café & Studio Bodrie 1934
(Sumber : Koleksi Pribadi, 2021)
